INFORME DE VERIFICACION CONDICIONES DE RIESGO OSTEOMUSCULAR

**COLEGIO DE BOYACA**

**RESULTADOS DE LA INSPECCIÓN**

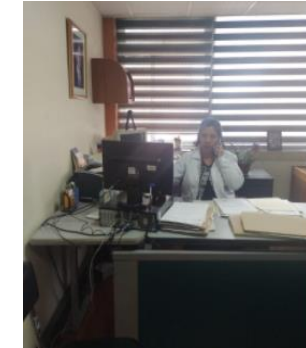
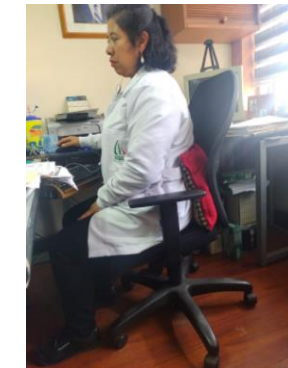
Técnico Administrativo-

**Hallazgos:** funcionaria con superficie de trabajo en L diferentes desniveles, no se observa una continuidad en la misma con limitada profundidad, porta teclado en madera de diferente material del escritorio, mouse tradicional sobre el escritorio lo que genera que se manejen dos planos de trabajo diferentes con limitada movilidad generando posibles fatigas a nivel de hombro codo, durante la digitación la funcionaria no puede apoyar los brazos en ninguna superficie dado por las mismas características del diseño del escritorio, brazos de la silla son ajustables, no se encuentra ubicada frente a la pantalla de monitor si no que este, esta rotado, según lo manifestado por la trabajadora lo hace para evitar el deslumbramiento generado por la ventana, que cuenta con persianas horizontales. Adicionalmente tiene dos mesas auxiliares donde ubica documentación y elementos de oficina. Se encuentran exceso de elementos sobre la superficie lo que disminuye los espacios sobre el plano de trabajo.

Silla ajustable con rodachines, brazos ajustables, angulaciones de 90°codos, caderas, la funcionaria adecuo un cojín en la zona baja de la espalda para tener mayores apoyos en la zona lumbar.

- ✓ Se debe ajustar altura de pantalla (8cm aproximadamente)
- ✓ Debe ubicar en el lado lineal del escritorio donde tenga espacios suficientes para

<p>colocar teclado y mouse en el mismo plano de trabajo.</p> <ul style="list-style-type: none"> <li>✓ Ubicarse frente al teclado y frente a la pantalla (evitar rotaciones)</li> <li>✓ Establecer jornada de orden y aseo en su área de trabajo</li> <li>✓ Se debe dotar de persianas verticales que permitan direccionar el flujo de luz</li> <li>✓ Realizar plan de mantenimiento a sillas y rodachines de las mismas</li> <li>✓ Teniendo en cuenta que las tareas que se realizan de esta área que son de nomina se debe dotar al funcionario de monitor entre 24 y 32 pulgadas, máximo 34 pulgadas, teniendo en cuenta que las tareas que realiza implican revisión de datos numéricos lo que facilitaría la visualización y disminución de la fatiga visual.</li> </ul>	
<p>Auxiliar administrativo- <b>FERNANDO URIZA</b></p>	<p><b>Hallazgos:</b> Funcionario con escritorio diseño en L, con adecuadas dimensiones y profundidad, sobre la superficie tiene vidrio sobrepuesto, en el Angulo de la L esta ubicados la pantalla que esta sobre la CPU, sin embargo el borde superior de la pantalla esta por debajo de los ojos lo que implica una leve flexión a nivel cervical, mouse tradicional. En la parte inferior tiene espacio adecuado para meter miembros inferiores, cuanta con apoya pies,</p>

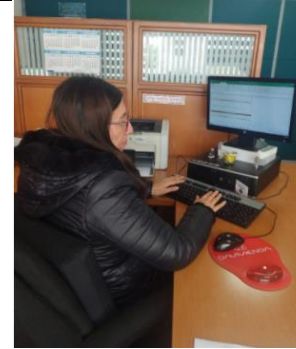
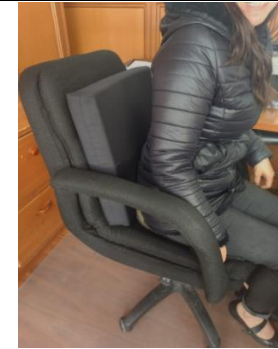
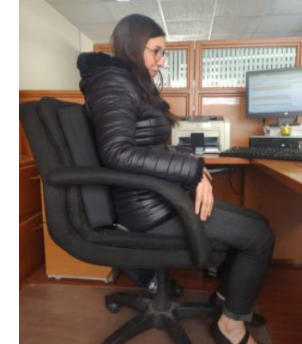
Técnico administrativo-  
**TATIANA MERCEDES FAJARDO**

Funcionaria con escritorio diseño en L, con adecuadas dimensiones y profundidad, en el Angulo de la L esta ubicados la pantalla que esta sobre la CPU, mouse tradicional.

En la parte inferior tiene espacio adecuado para meter miembros inferiores, no cuenta con apoyo pies, se observa adecuadas angulaciones a nivel de cadera 90°, en rodillas no se cumple el Angulo, silla con rodachines, brazos fijos, acolchado deteriorado, sin embargo, la funcionaria sobrepuso cojines en el espaldar y profundidad de la silla, manifiesta que la silla para ella es cómoda.

Al realizar digitación realiza apoyos de brazos en ángulos de la L.

- ✓ Retirar el porta teclado ubicado en el lado lateral izquierdo del escritorio
- ✓ Dotar a la funcionaria de apoyo pies
- ✓ Dotar de silla ajustable de acuerdo a las condiciones antropométricas
- ✓ Teniendo en cuenta que las tareas que se realizan de esta área que son de tesorería se debe dotar al funcionario de monitor entre 24 y 32 pulgadas, máximo 34 pulgadas, teniendo en cuenta que las tareas que realiza implican revisión de datos numéricos lo que facilitaría la visualización y disminución de la fatiga visual.

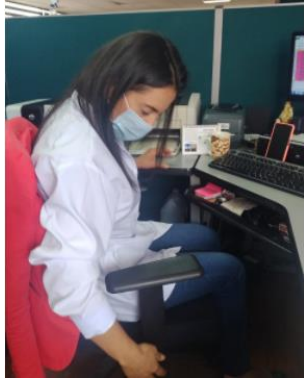
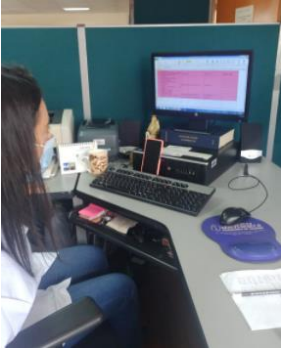
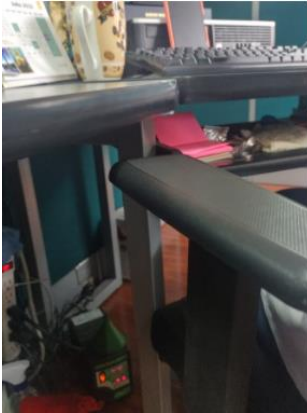
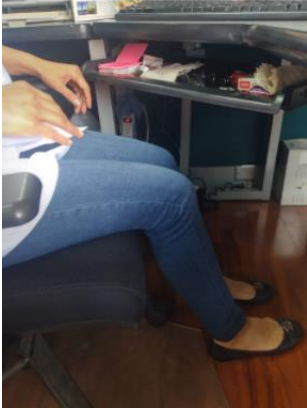
<p>Auxiliar administrativo- <b>MILENA RUBIANO RUBIANO</b></p>	<p><b>Hallazgos:</b></p> <p>Escritorio en L, con adecuadas dimensiones y profundidad sin embargo en el Angulo de la L, el escritorio cuenta con un soporte metálico que impide el acercamiento de la funcionaria al Angulo debido a que el brazo de la silla junto con el soporte se lo impiden.</p> <p>Equipo de mesa ubicado sobre CPU que permite graduar la altura de la pantalla, adecuadas angulaciones a nivel de cadera, rodilla y codos 90°, silla con sistemas de ajustes.</p> <p>La funcionaria manifiesta que no realiza levantamiento ni movilización de cargas, excepto algunos galones de pequeño tamaño esporádicamente.</p> <p>Reporta presentar episodios de dolor EAV 7/10 aproximadamente hace 5 años.</p> <p><b>Se requiere:</b></p> <ul style="list-style-type: none"> <li>✓ Establecer jornada de orden y aseo</li> <li>✓ Dotar de silla con sistemas de ajustes que permitan graduar los brazos.</li> </ul>

<ul style="list-style-type: none"> <li>✓ Retirar del escritorio porta teclados</li> <li>✓ Capacitar a funcionaria sobre técnica de levantamiento y movilización de cargas pesos limites</li> <li>✓ Asistir a controles por la EPS tratante</li> </ul>

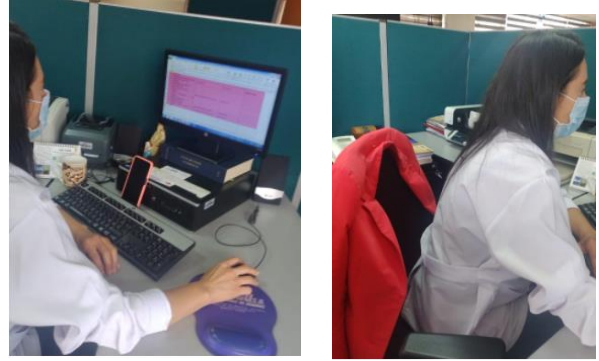
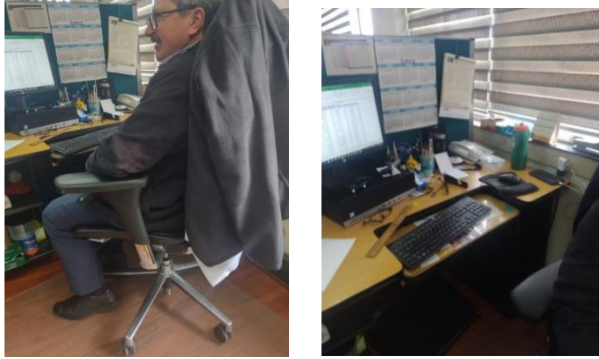
<p>Profesional Universitario- <b>MARIO ERNESTO LÓPEZ SOLER</b></p>	<p><b>Hallazgos:</b></p> <p>Funcionario que en su área cuenta con dos escritorios lineales, el mas pequeño en su superficie presenta un pequeño desnivel con vidrio donde el funcionario ubica únicamente el teclado, por lo que maneja en diferentes plano de trabajo el mouse tradicional y teclado generando posibles molestias en hombro codo.</p> <p>Sobre la misma superficie tiene exceso de elementos que disminuyen los espacios, la pantalla esta ubicada sobre la CPU sin embargo el borde superior de la pantalla queda por debajo de los ojos y se encuentra rotada y no frente al trabajador, generando hiperflexión y rotación a nivel cervicodorsal.</p>

Silla con rodachines ajustable, el funcionario manifiesta que es cómoda para él.

- ✓ Se debe realizar una jornada de orden y aseo al área de trabajo
- ✓ Despejando los espacios permite que se ubique frente al teclado y frente al computador, evitando rotaciones
- ✓ Se debe dotar de una base para ajustar la altura de la pantalla de tal forma que quede perpendicular a los ojos
- ✓ Se debe establecer un programa de mantenimiento para sillas
- ✓ Teniendo en cuenta que las tareas que se realizan de esta área que son de contabilidad se debe dotar al funcionario de monitor entre 24 y 32 pulgadas, máximo 34 pulgadas, teniendo en cuenta que las tareas que realiza implican revisión de datos numéricos lo que facilitaría la visualización y disminución de la fatiga visual.
- ✓ Si es posible retirar vidrios de las superficies

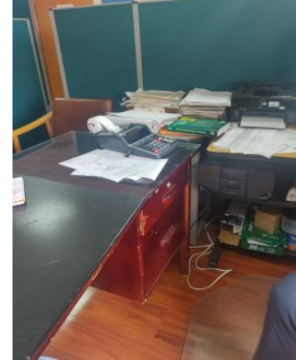
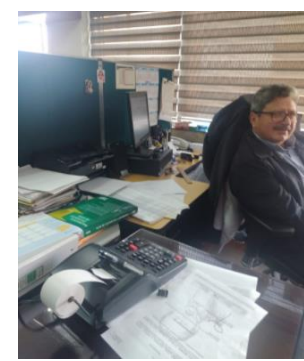
Auxiliar  
Administrativo-  
Rosa Alemia  
Fonseca

Funcionaria con escritorio en L en madera condiciones generales de deterioro, esta ubicada en el Angulo de la L donde maneja en el mismo plano el teclado y mouse tradicional, la pantalla esta ubicada sobre la CPU generando adecuada altura de la misma.

Cuando la funcionaria realiza digitación no tiene apoyo en mientras superiores debido a que ubica en el borde el teclado.

Silla con rodachines, brazos fijos, acolchado deteriorado, se evidencia al momento de la visita que la funcionaria se sienta hacia el borde de la silla, no brindando apoyo en zona de la espalda, pero adicionalmente riesgo de caída.

- ✓ Se debe ubicar el equipo hacia la parte posterior del Angulo optimizando los espacios y evitando que el teclado quede en el borde del escritorio, de tal forma que frente a la funcionaria quede un espacio libre de 10 a 12cm donde apoyar los brazos durante la digitación
- ✓ Realizar capacitación prevención de lesiones osteomusculares y adecuado uso de sillas ajustables
- ✓ Dotar de silla con dimensiones acordes a las medidas antropométricas de la funcionaria.
- ✓ Programa de mantenimiento para sillas

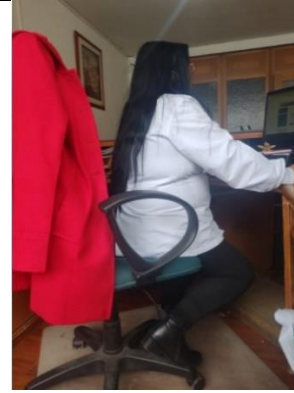
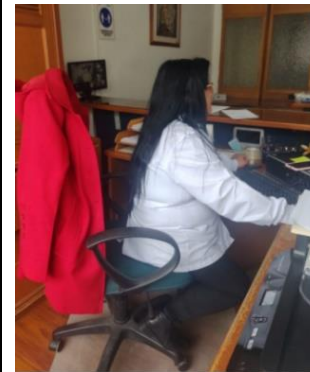
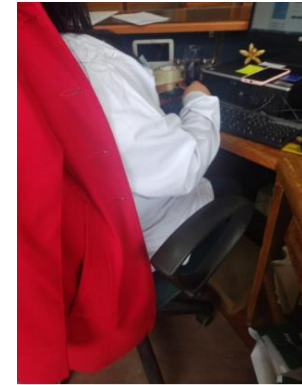
Director administrativo-  
**JAIRO CABANA**

Escritorio lineal con adecuadas dimensiones, sobre la superficie tiene sobre puesto vidrio, el equipo es portátil sin soporte que genera una hiperflexión mantenida a nivel cérico dorsal.

Silla con rodachines con ajustes únicamente de altura, material sintético de fácil limpieza y desinfección

- ✓ Se debe retirar vidrio de superficie para evitar el deslumbramiento y otros efectos en el sistema osteomuscular
- ✓ Se debe utilizar soporte para portátil que permita graduar la altura
- ✓ Se debe utilizar teclado auxiliar y mouse externo
- ✓ Establecer plan de mantenimiento para sillas
- ✓ Para jornadas prolongadas de 7 a 8 horas se sugiere trabajar con equipos fijos de mesa, los portátiles aun cuando se utiliza soporte el borde superior de la pantalla no queda perpendicular a los ojos.

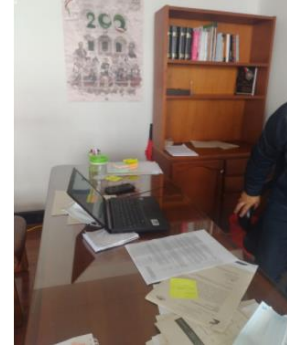
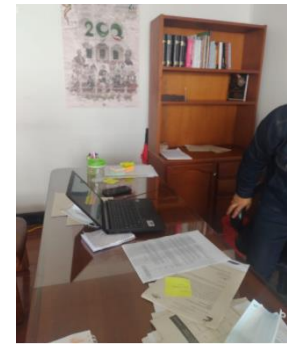
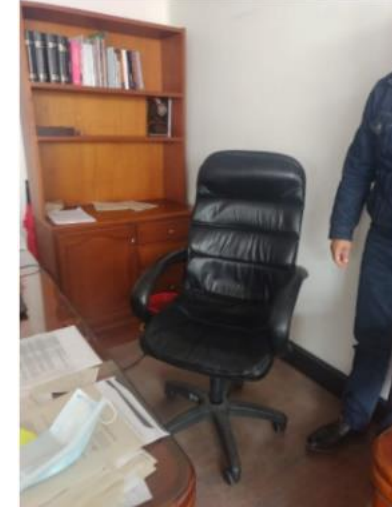
<p>Subdirección Académica- <b>YOLLI FABIOLA LAZO</b></p>	<p><b>Hallazgos:</b></p> <p>Funcionaria con escritorio lineal limitadas dimensiones, equipo portátil con soporte y teclado auxiliar, buenas condiciones de iluminación natural. Silla ajustable con brazos que permiten realizar apoyo durante la digitación, adecuadas angulaciones en posición sedente cadera, rodilla y codos 90°</p> <p><b>Se requiere:</b></p> <ul style="list-style-type: none"> <li>✓ Para jornadas prolongadas de 7 a 8 horas se sugiere trabajar con equipos fijos de mesa, los portátiles aun cuando se utiliza soporte el borde superior de la pantalla no queda perpendicular a los ojos.</li> </ul>

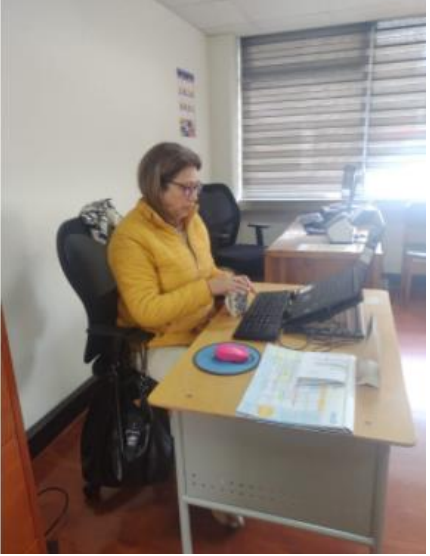
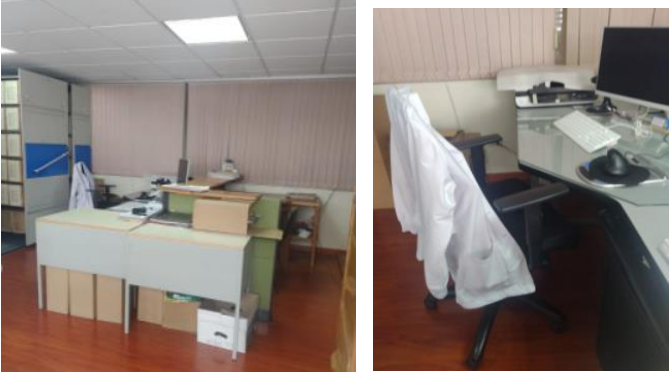
<p><b>YOLIMA CERON</b></p>	<p><b>Hallazgos:</b></p> <p>Funcionaria no se encontraba en la oficina en el momento de la verificación, cuenta con escritorio lineal con diseño no uniforme, en la superficie de trabajo tiene sobre puesto vidrio que aumenta el deslumbramiento pero además no favorece las condiciones a nivel del sistema osteomuscular.</p> <p>Computador fijo de oficina sin soporte para pantalla, mouse ergonómico, se observa en la parte inferior del escritorio una base metálica que impiden el ingreso adecuado de miembros inferiores</p>

<p>Silla ajustable con brazos en buenas condiciones generales</p> <p>Cuenta con iluminación natural y artificial eficiente para las tareas que desarrolla. Funcionaria con Diagnósticos previos de origen laboral afectando sistema osteomuscular.</p> <p><b>Se requiere:</b></p> <ul style="list-style-type: none"> <li>✓ Dotar a funcionaria de escritorio en L que le permita tener adecuadas angulaciones a nivel de cuadrante superior</li> <li>✓ Se sugiere evitar el vidrio en los planos de trabajo, debido a que el vidrio es más duro que la madera y más frío lo que puede ayudar a exacerbar patologías a nivel de codo-mano</li> <li>✓ Teniendo en cuenta que tiene patologías previas se deben establecer tiempos de descanso para evitar estresar las estructuras afectadas.</li> </ul>	 
<p>Control Disciplinario- <b>AMANDA</b></p>	<p><b>Hallazgos:</b></p> <p>En el momento de la visita la funcionaria no se encontraba.</p> <p>Escritorio lineal con cajonera laterales limitada profundidad, computador de oficina, pantalla sobre CPU, mouse tradicional, silla ajustable en buenas condiciones generales. Adecuada iluminación para las labores que realiza la funcionaria.</p>

<p><b>Se requiere:</b></p> <ul style="list-style-type: none"> <li>✓ Dotar a funcionaria de escritorio diseño en L que le permita tener mayores espacios en cuanto a longitud y profundidad, permitiéndole así tener mejores angulaciones.</li> </ul>

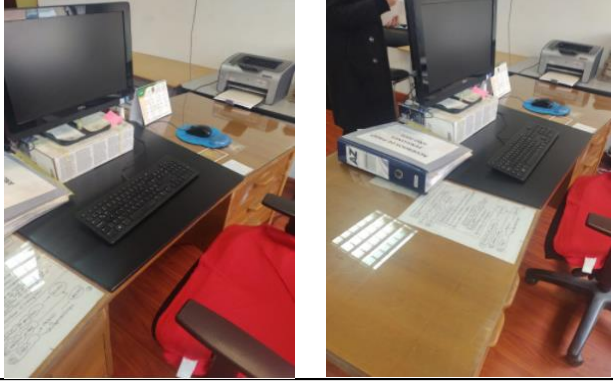
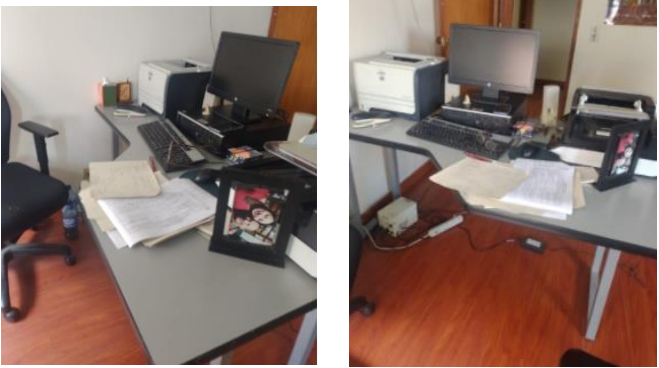
<p>Archivo central- <b>FREDY FONSECA CASTILLO</b></p>	<p><b>Hallazgos:</b></p> <p>Escritorio lineal con forma irregular donde tiene ubicado en su parte más angosta o con poca profundidad el computador fijo de oficina, pantalla sobre CPU, el borde superior de la pantalla queda por debajo de los ojos lo que genera hiperflexión mantenida a nivel cervical.</p> <p>Silla ajustable con rodachines y brazos en buenas condiciones generales.</p> <p>Exceso de elementos (botellas) sobre y debajo de la superficie de trabajo.</p> <p>Cuenta con armario y estantería metálica donde se evidencia que no tienen sistema de anclaje fijos.</p> <p>Buenas condiciones de iluminación para la labor que realiza</p> <p>Se observan espacios donde el falso techo está levantado</p> <p><b>Se requiere:</b></p>

<ul style="list-style-type: none"> <li>✓ Establecer jornada de orden y aseo</li> <li>✓ Dotar a funcionaria de escritorio diseño en L que le permita tener mayores espacios en cuanto a longitud y profundidad, permitiéndole así tener mejores angulaciones.</li> <li>✓ Dotar de soporte para graduar altura de pantalla computador</li> <li>✓ Realizar sistemas de anclaje en estanterías y armario</li> <li>✓ Programa de mantenimiento a sillas</li> <li>✓ Programa de mantenimiento a condiciones locativas en techos</li> </ul>	   
<b>HALLAZGOS OTRAS AREAS</b>		
<p><b>Hallazgos:</b></p> <ul style="list-style-type: none"> <li>• Se observa varios balastos sin tubos de luz o se encuentra, pero no funcionan</li> <li>• Exceso de cableado sin canalizar en todas las oficinas</li> <li>• Falsos techos levantados</li> </ul>

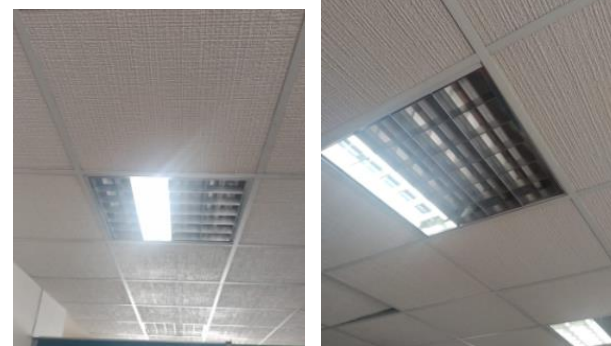
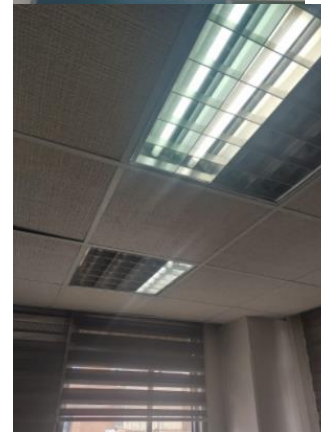
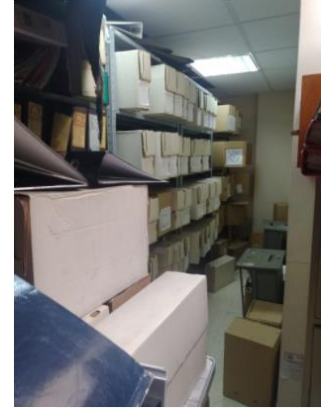
- No se cuenta con un espacio de fumadores adecuado donde el humo de cigarrillo no se devuelva hacia el interior de las oficinas y afecte a los no fumadores
- Archiveros y estanterías sin sistemas de anclaje
- En archivo general se encontró exceso de humedad
- En archivo general se encontró iluminación deficiente
- En archivo general exceso de cajas sobre estantería y en pasillos de circulación
- En archivo general la humedad ambiente puede dañar los documentos que allí se guardan.

- ✓ Establecer plan de mantenimiento de todas las luminarias
- ✓ Canalización de cableado así como mantenimiento de redes eléctricas
- ✓ Programa de mantenimiento locativos a techos y falsos techos
- ✓ Programa de mantenimiento locativos a procesos de humedad que van deteriorando las estructuras y afectando la salud de los trabajadores
- ✓ Jornada de orden y aseo al área de archivo central
- ✓ Establecer sistemas de anclaje a todas las estanterías de archivo
